# VERIFICA DEI SISTEMI DI SICUREZZA SULLE IMPASTATRICI

## CHECK OF SAFETY SYSTEMS ON MIXERS

#### 1 - MICROINTERRUTTORI – MICROSWITCH - MICRO-INTERRUPTEUR

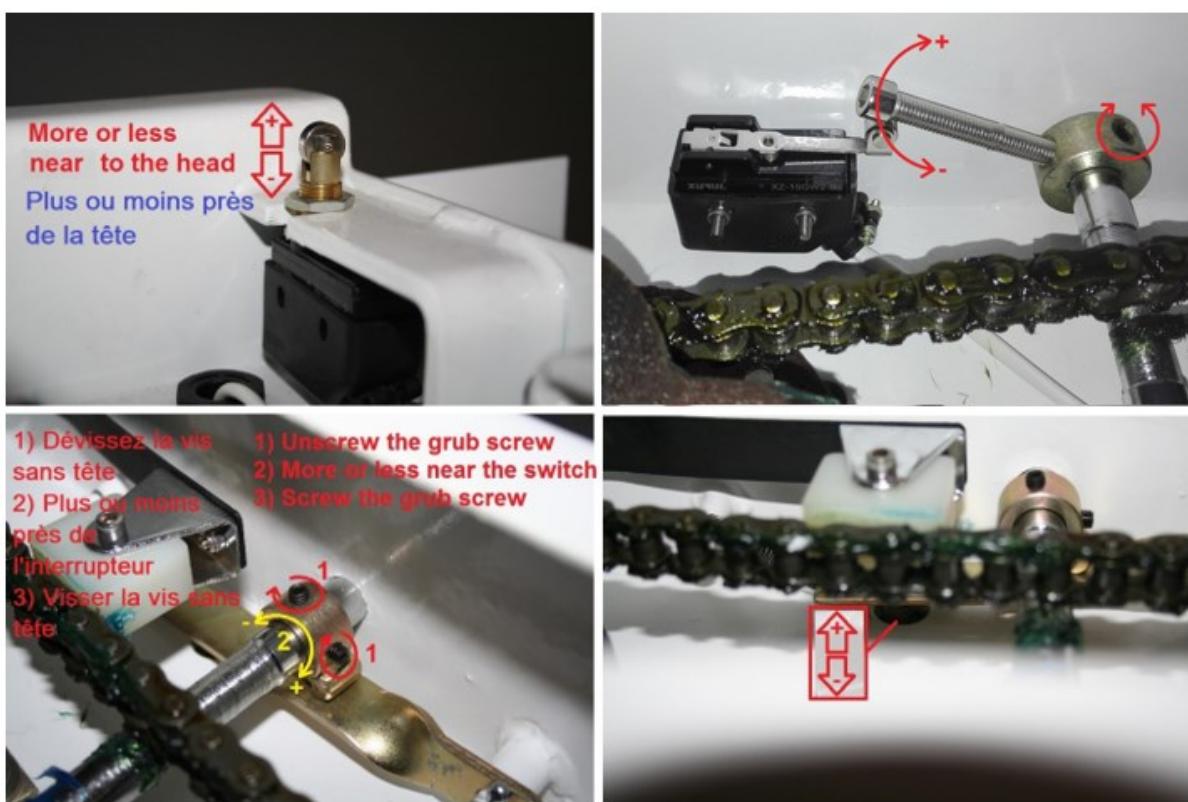
**IT** - Le impastatrici a TESTA FISSA (IF) hanno un microinterruttore a lato della catena spirale (seconda foto sotto) che, al sollevamento della griglia della vasca, apre il contatto e blocca il funzionamento dell'impastatrice.

Le impastatrici a TESTA RIBALTABILE (IR) hanno invece un microinterruttore a rotella (prima foto sotto) collegato sia alla griglia della vasca sia alla testa dell'impastatrice (al sollevamento della griglia o della testa blocca il funzionamento dell'impastatrice).

**EN** - FIXED HEAD (IF) mixers have a microswitch on the side of the spiral chain (second photo below) which, when the bowl grill is lifted, opens the contact and blocks the functioning of the mixer.

The TILTING HEAD (IR) mixers instead have a wheel microswitch (first photo below) connected both to the tank grid and to the mixer head (when the grill or head is raised it stops the functioning of the mixer).

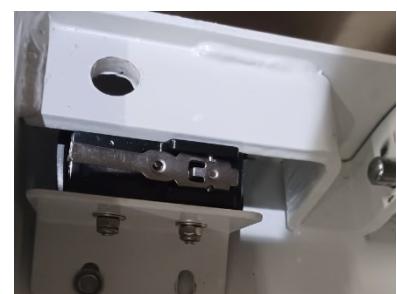
**IT** – Il microinterruttore a rotella, nelle versioni più recenti delle impastatrici è stato sostituito da un microinterruttore a leva (foto a destra) ma, la logica di funzionamento è invariata.

**EN** – The wheel microswitch, in the most recent versions of the mixers, has been replaced by a lever microswitch but the operating logic is unchanged.

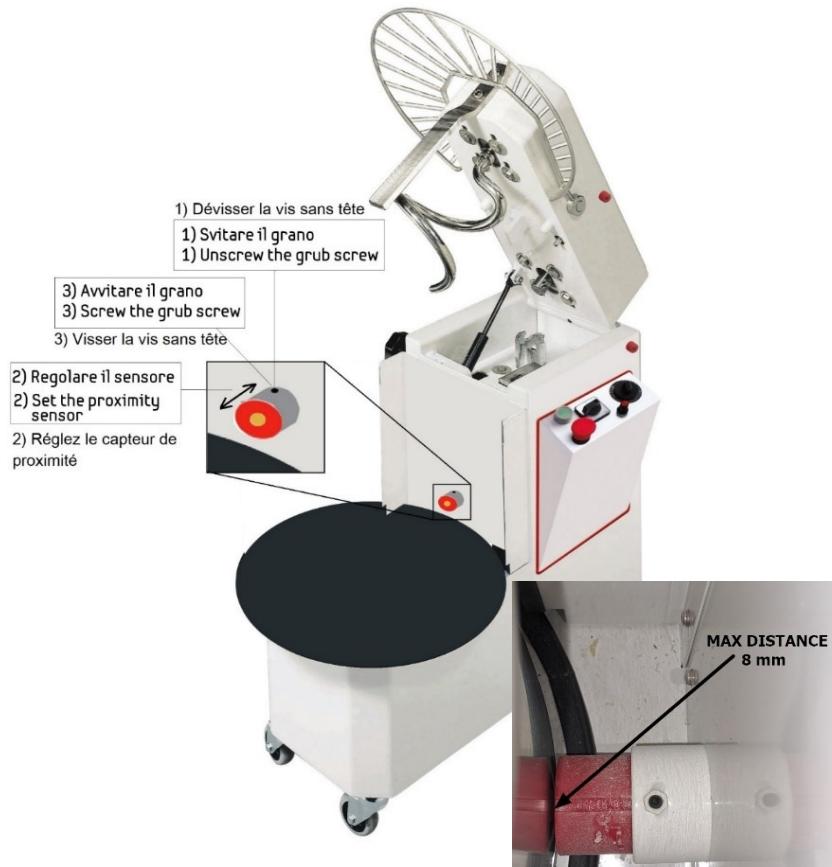
**IT** - Nelle impastatrici a testa ribaltabile (IR) è presente anche un sensore di prossimità della vasca. Esso impedisce la messa in funzione dell'impastatrice quando la vasca non è presente o non è correttamente fissata. La distanza tra la vasca e il sensore deve essere inferiore a 8 mm (può essere utile verificare anche che la vasca non sia ovale falsando la lettura del sensore).

**EN** – In tilting head mixers (IR) there is also a bowl proximity sensor. It prevents the mixer from being started when the bowl is not present or is not correctly secured. The distance between the tank and the sensor must be less than 8 mm (it may also be useful to check that the tank is not oval, distorting the sensor reading).

- IL SENSORE DI PROSSIMITA' (vedi pag. 2) E' TROPPO LONTANO DALLA VASCA  
SOLUZIONE: effettuare una regolazione più precisa del sensore

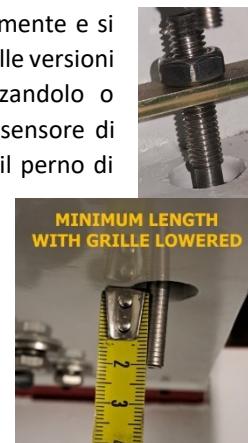
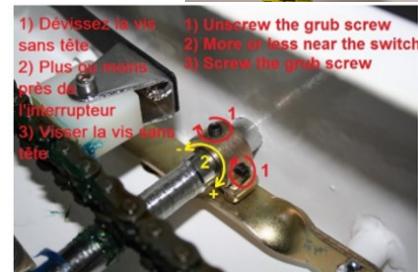
**IT** - Se il funzionamento dell'impastatrice avviene "a scatti" (la rotazione si ferma improvvisamente e si riattiva solo premendo l'apposito pulsante per poi fermarsi nuovamente dopo pochi secondi), nelle versioni a testa fissa, si consiglia di verificare / regolare la sensibilità del microinterruttore (alzandolo o abbassandolo). Nelle versioni a testa ribaltabile invece, si consiglia di verificare / regolare il sensore di prossimità della vasca (avvicinandolo alla vasca) e / o di verificare / regolare (abbassandolo) il perno di attivazione del microinterruttore a leva (vedi foto a lato). Se necessario regolare anche l'anello (terza immagine) abbassando ulteriormente il perno.

**EN** – If the functioning of the mixer occurs "jerky" (the rotation stops suddenly and is reactivated only by pressing the appropriate button and then stops again after a few seconds), in the fixed head versions, it is advisable to check/adjust the sensitivity of the microswitch (raising or lowering it). In the tilting head versions, however, it is advisable to check/adjust the bowl proximity sensor (bringing it closer to the bowl) and/or check/adjust (lowering it) the activation pin of the lever microswitch (see photo alongside). If necessary, also adjust the ring (third image) by further lowering the pin.

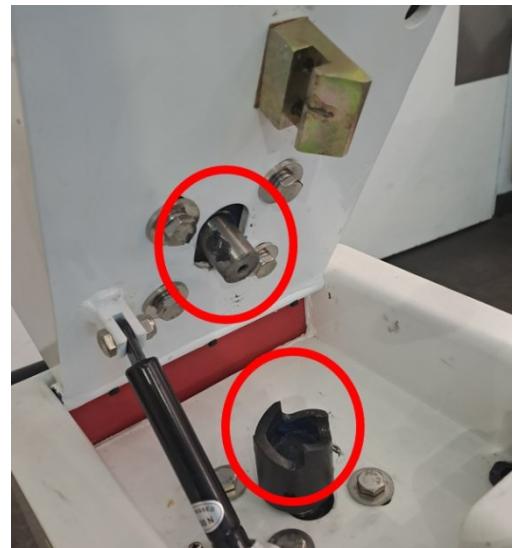
- L'IMPASTO UTILIZZATO E' TROPPO DURO  
SOLUZIONE: aumentare l'idratazione dell'impasto (non inferiore a 60%)
- IL GIUNTO DI TRASMISSIONE E IL PERNO (cerchio rosso) SONO USURATI oppure non si incastrano correttamente

SOLUZIONE: se necessario sostituire il giunto di trasmissione (cod. A96ZT00001) e/o il perno (cod. A96ZN00027) – svitare grano di fissaggio del giunto e regolarne l'altezza del giunto per ottimizzare l'accoppiamento con il perno

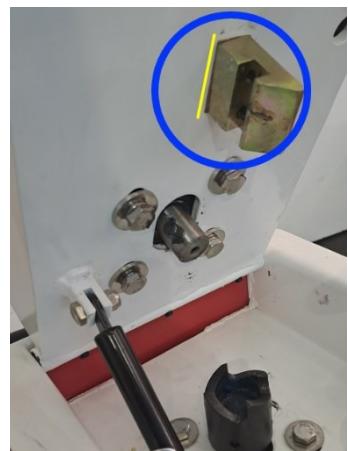
- L'IMPASTO UTILIZZATO E' TROPPO DURO E QUESTO, OLTRE AD AUMENTARE L'USURA DEI COMPONENTI, FA "ALZARE LA TESTA" DELL'IMPISTATRICE E FAR SCATTARE LA SICUREZZA TRAMITE IL MICRO INTERRUTTORE CHE PUO' ESSERE A ROTELLO O A LEVA

- IL GANCI DI CHIUSURA (cerchio blu) RIMANE TROPPO ALTO E QUINDI, IN FASE DI LAVORO, LA TESTA SI ALZA AL PUNTO TALE DA FAR SCATTARE IL MICRO INTERRUTTORE oppure PUO' GENERARE UNA RUMOROSITA' ANOMALA

SOLUZIONE: diminuire lo spessore (linea gialla) del gancio togliendo lo spessore esistente (linea gialla) oppure aumentando lo spessore (cod. A42SP99003 e cod. A42SP99004)

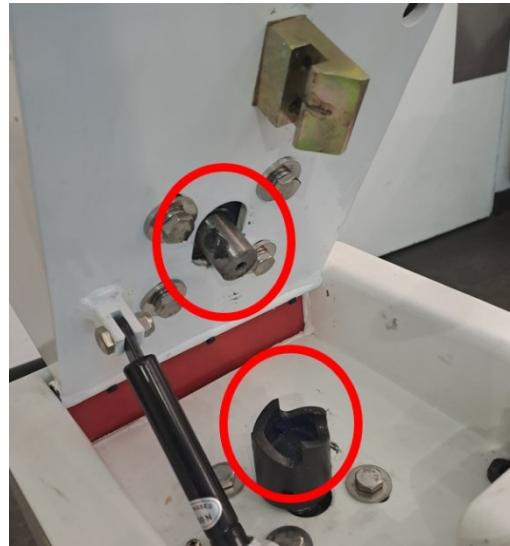
- THE DOUGH USED IS TOO HARD  
SOLUTION: increase the hydration of the dough (not less than 60%)
- THE TRANSMISSION JOINT AND PIN (red circle) ARE WORN or don't fit properly

SOLUTION: if necessary, replace the transmission joint (cod. A96ZT00001) and/or the pin (cod. A96ZN00027) – unscrew the joint fixing screw of transmission joint and adjust the height to optimize the coupling with the pin

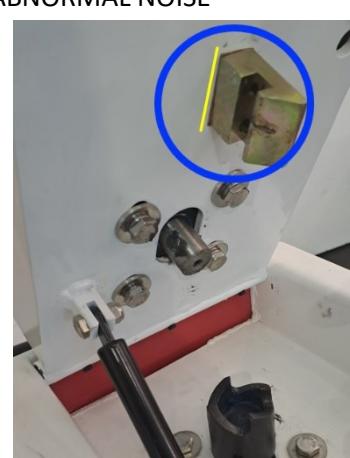
- THE DOUGH USED IS TOO HARD AND THIS, IN ADDITION TO INCREASING THE WEAR OF THE COMPONENTS, CAUSES THE MIXER TO "RAISE THE HEAD" AND TRIGGER THE SAFETY THROUGH THE MICRO SWITCH WHICH CAN BE A ROLLER OR LEVER  
SOLUTION: increase the hydration of the dough (not less than 60%)
- THE CLOSING HOOK (blue circle) REMAINS TOO HIGH AND THEREFORE, DURING WORK, THE HEAD RAISES TO THE POINT THAT THE MICRO SWITCH TRIPS or MAY GENERATE AN ABNORMAL NOISE  
SOLUTION: decrease the thickness (yellow line) of the hook by removing the existing thickness (yellow line) or by increasing the thickness (code A42SP99003 and code A42SP99004)

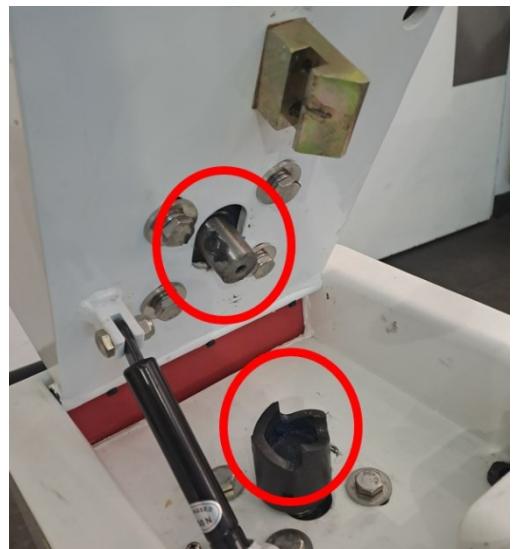
- LA PATE UTILISEE EST TROP DURE  
SOLUTION: augmenter l'hydratation de la pate (pas moins de 60%)
- LE JOINT DE TRANSMISSION ET LA GOUPILLE ( cercle rouge ) SONT USES ou ne s'ajustent pas correctement

SOLUTION: si nécessaire, remplacer le joint de transmission (cod. A96ZT00001) et/ou l'axe (cod. A96ZN00027) – devisser la vis de fixation du joint de transmission et régler la hauteur pour optimiser l'accouplement avec l'axe

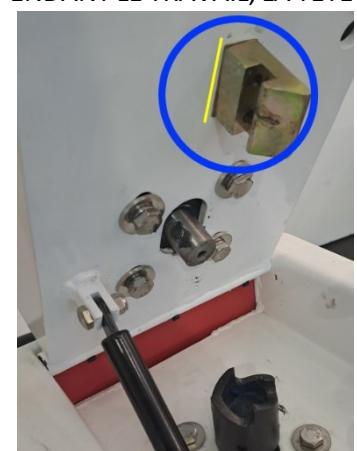
- LE CROCHET DE FERMETURE ( cercle bleu ) RESTE TROP HAUT ET DONC, PENDANT LE TRAVAIL, LA TÊTE SE LÈVE AU POINT QUE LE MICRO-INTERRUPTEUR SE DÉCLENCHÉ OU PEUT GÉNÉRER UN BRUIT ANORMAL.

SOLUTION : diminuer l'épaisseur (trait jaune) du crochet en supprimant l'épaisseur existante (trait jaune) ou en augmentant l'épaisseur (code A42SP99003 et code A42SP99004)
